Version 3.0 / 31.05.2022 / VP 21-5083

## **Mobilitätskonzept Schule Gemeinde Sachseln**

VIAPLAN AG  
Sandgruebestrasse 4  
6210 Sursee

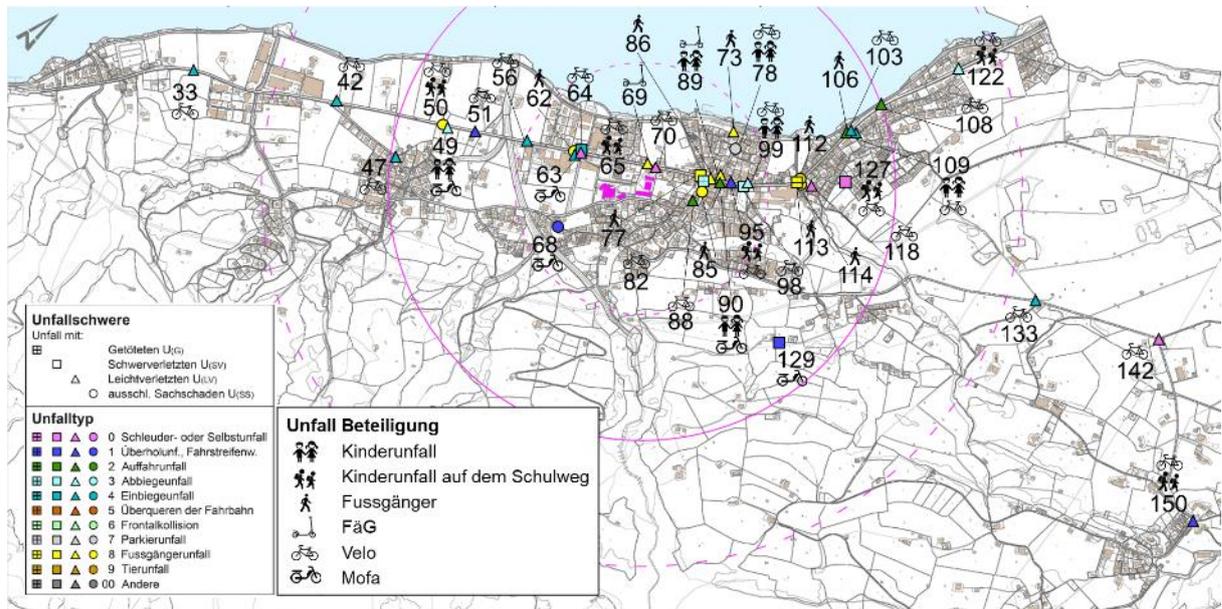
Abbildung 2: Übersichtsplan Unfälle Sachseln

Der Grossteil der Unfälle ereigneten sich entlang der Brünigstrasse. Viele Unfälle ereigneten sich im Bereich des Dorfplatzes. Zudem tritt eine Unfallhäufung bei der Einmündung der Mattliststrasse in die Brünigstrasse, bei der Einmündung der Allmendstrasse in die Brünigstrasse sowie beim Fussgängerstreife Höhe Brünigstrasse Nr. 43 / Nr. 44 auf.

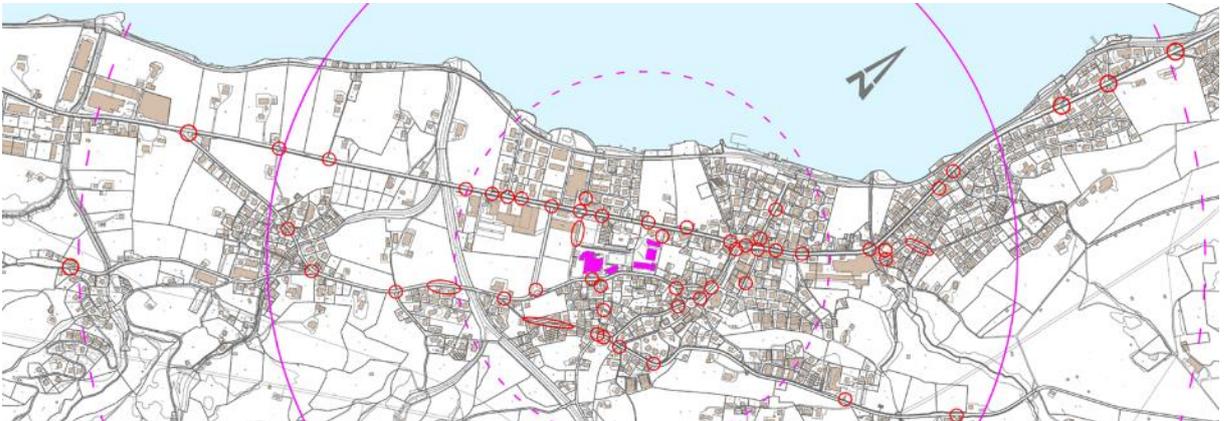
Abbildung 6: Gefährliche Stellen Sachseln

**Frage 5: Wo gibt es deiner Meinung nach gefährliche Stellen auf deinem Schulweg?**

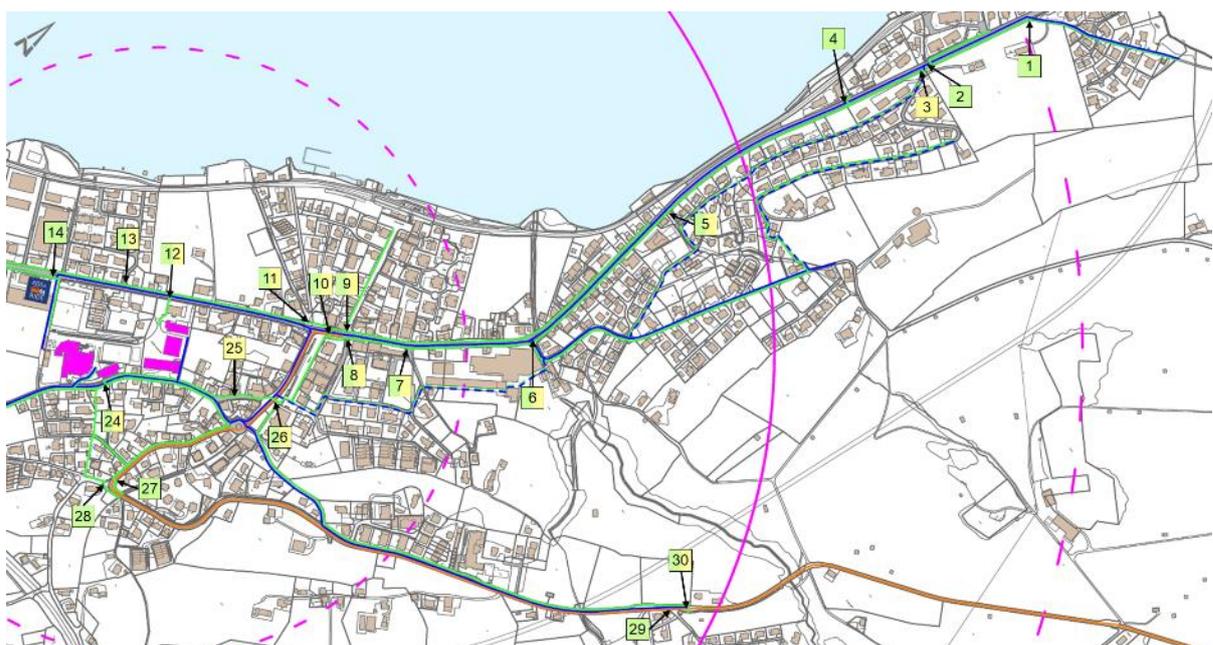
Abbildung 12: Übersicht Sicherheitsdefizite Teil Ost (Grün: Sofortmassnahmen, Gelb: mittelfristige / langfristige Massnahmen)

Die folgenden Übersichten zeigen die Lage der ermittelten ortsspezifischen Sicherheitsdefizite entlang der definierten Schulwege.

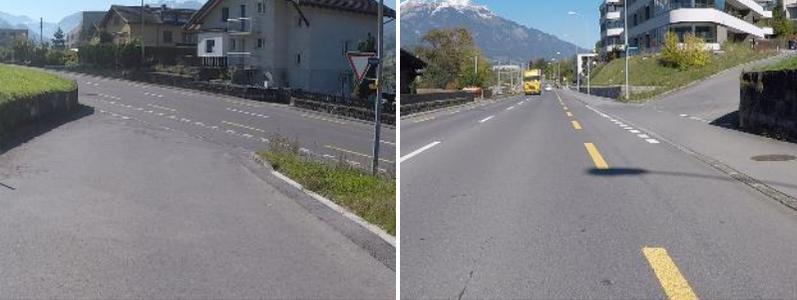
Nr.	Örtlichkeit / Foto	Analyse	Massnahmenvorschläge	Priorität
1	Einmündung Dornstrasse in Brünigstrasse

<p>Die Sichtweiten ab Ausfahrt Dornstrasse Richtung Giswil auf die Fahrbahn und das Trottoir und Richtung Sarnen auf das Trottoir sind eingeschränkt. Kinder auf dem Trottoir oder auf der Fahrbahn werden deshalb spät erkannt.</p> <p>Die Trottoirüberfahrt ist nicht normgerecht ausgestaltet:</p> <ul style="list-style-type: none"> <li>- Breite Trottoirüberfahrt lediglich 2.10 m.</li> <li>- Keine schrägen Randabschlüsse gegenüber Hauptfahrbahn und einmündende Strasse.</li> <li>- Falsche Markierung «Kein Vortritt» und «Führungslinie».</li> </ul> <p>Ein Projekt liegt wird demnächst gestartet.</p>	<p>Im Rahmen des Projekts sind die notwendigen Sichtweiten gemäss Norm (VSS 40 273a) sicherzustellen (Anpassung Mauer).</p> <p>Zusätzlich ist eine normgerechte Trottoirüberfahrt zu erstellen und das Signal «Kein Vortritt» (SSV Nr. 3.02) und die Wartelinie (SSV Nr. 6.13) zu entfernen.</p>	1

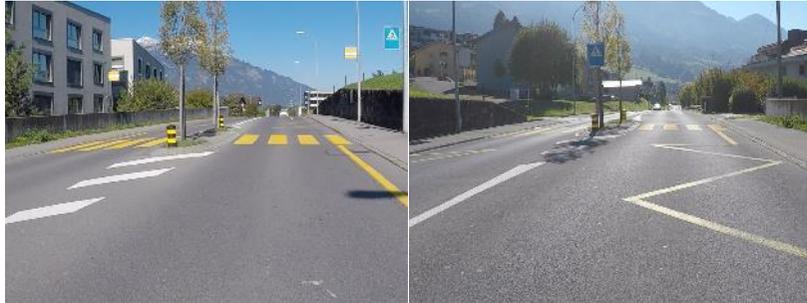
Nr.	Örtlichkeit / Foto	Analyse	Massnahmenvorschläge	Priorität
2	<p data-bbox="360 300 936 323">Fussgängerstreifen Brünigstrasse Brüggistrasse</p>

<p data-bbox="1189 300 1541 480">Die Breite der Fahrgassen betragen ca. 3.60 m. Velofahrende werden deshalb im Bereich der Fussgänger-schutzinsel knapp vom MIV überholt.</p>	<p data-bbox="1547 300 1921 384">Machbarkeit von durchgezogenen Radstreifen in Zusammenarbeit mit Kanton prüfen.</p>	2
3	<p data-bbox="360 671 882 695">Einmündung Brüggistrasse in Brünigstrasse</p>

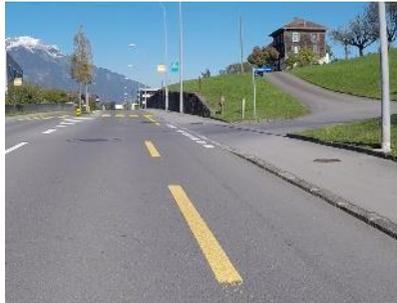
<p data-bbox="1189 671 1541 727">Die Trottoirüberfahrt ist nicht normgerecht ausgestaltet:</p> <ul data-bbox="1189 759 1541 1011" style="list-style-type: none"> <li>- Breite Trottoirüberfahrt lediglich 2.10 m.</li> <li>- Keine schrägen Randabschlüsse gegenüber Hauptfahrbahn und einmündende Strasse.</li> <li>- Falsche Markierung «Führungslinie».</li> </ul>	<p data-bbox="1547 671 1921 791">Realisieren einer normgerechten Trottoirüberfahrt im Rahmen einer nächsten Belagssanierung.</p>	2

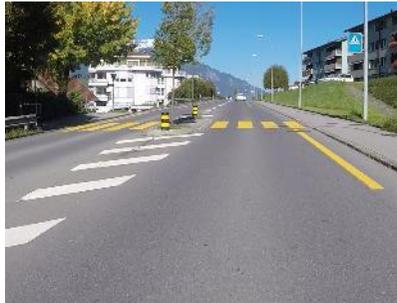
4	<p data-bbox="360 1059 824 1083">Fussgängerstreifen Brünigstrasse Bitzi</p>

<p data-bbox="1189 1059 1541 1240">Die Breite der Fahrgassen betragen ca. 3.60 m. Velofahrende werden deshalb im Bereich der Fussgänger-schutzinsel knapp vom MIV überholt.</p>	<p data-bbox="1547 1059 1921 1144">Machbarkeit von durchgezogenen Radstreifen in Zusammenarbeit mit Kanton prüfen.</p>	2

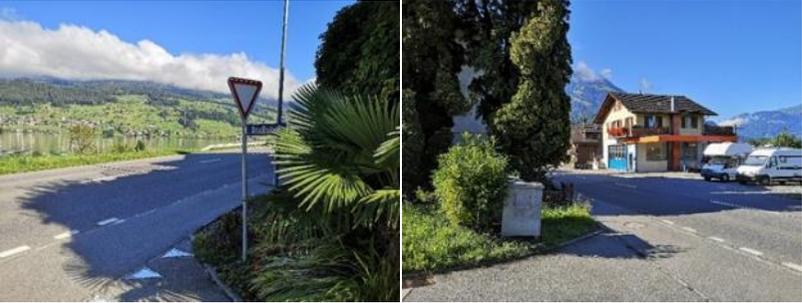
Nr.	Örtlichkeit / Foto	Analyse	Massnahmenvorschläge	Priorität
5	Einmündung Brodhubel in Brünigstrasse

<p>Die Sichtweiten ab Ausfahrt Brodhubel Richtung Sarnen und Richtung Giswil auf das Trottoir sind eingeschränkt. Kinder auf dem Trottoir werden deshalb spät erkannt.</p> <p>Die Trottoirüberfahrt ist nicht normgerecht ausgestaltet:</p> <ul style="list-style-type: none"> <li>- Falsche Markierung «Kein Vortritt», «Führungslinie» und «unterbrochene Längslinie».</li> <li>- Breite Trottoirüberfahrt lediglich 2.00 m.</li> <li>- Keine schrägen Randabschlüsse gegenüber Hauptfahrbahn und einmündende Strasse.</li> </ul>	<p>Die notwendigen Sichtweiten gemäss Norm (VSS 40 273a) sicherstellen (Grünpflege, Anpassung Gartenmauer).</p> <p>Realisieren einer normgerechten Trottoirüberfahrt im Rahmen einer nächsten Belagssanierung. Signal «Kein Vortritt» (SSV Nr. 3.02) und Wartelinie (SSV Nr. 6.13) entfernen.</p>	1  2

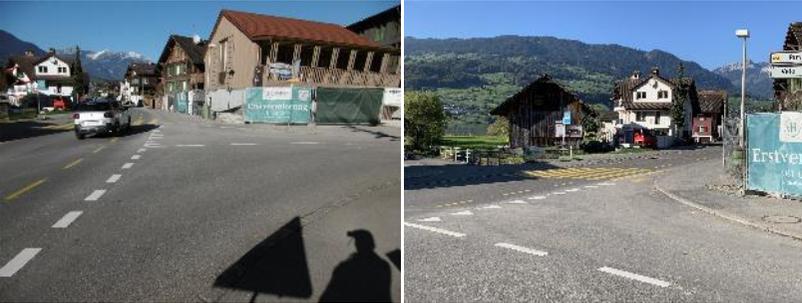
6	Fussgängerquerung Allmendstrasse

Die Fussgängerführung durch die Einmündung Allmendstrasse ist unterbrochen.	<p>Realisierung einer normgerechten Trottoirüberfahrt prüfen, abgestimmt auf Belagssanierung Brünigstrasse.</p> <p>Allenfalls Realisierung eines prüfen.</p>	2  1

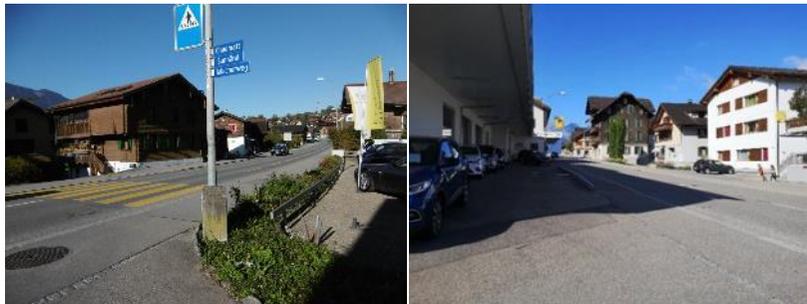
Nr.	Örtlichkeit / Foto	Analyse	Massnahmenvorschläge	Priorität
7	Einmündung Chuematt in Brünigstrasse	Sichtweite ab Einmünder Chuematt Richtung Giswil auf Trottoir und Fahrbahn kann durch Parkierung eingeschränkt werden.	Gespräch mit Garage Baumann betreffend Parkierung führen.	1

<p>Unklare Vortrittsregelung: keine normgerechte Trottoirüberfahrt.</p> <ul style="list-style-type: none"> <li>- Breite Trottoirüberfahrt lediglich 2.00 m.</li> <li>- Keine schrägen Randabschlüsse gegenüber Hauptfahrbahn und einmündende Strasse.</li> </ul>	<p>Realisieren einer normgerechten Trottoirüberfahrt.</p> <p>Eine neue Linienführung der Strasse Chuematt inkl. Lage der Einmündung ist in Planung. Bei dieser Planung sind die Massnahmenvorschläge zu beachten und die Normen einzuhalten.</p>	2

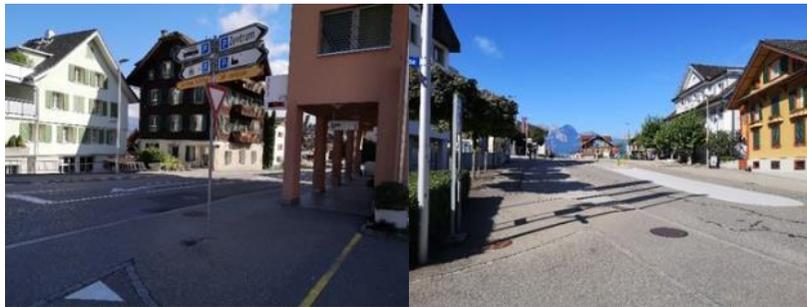
Nr.	Örtlichkeit / Foto	Analyse	Massnahmenvorschläge	Priorität
8	<p data-bbox="360 295 887 327">Einmündung Pilatusstrasse in Brünigstrasse</p>

<p data-bbox="1189 295 1525 391">Unklare Vortrittsregelung; keine normgerecht Trottoirüberfahrt:</p> <ul data-bbox="1189 422 1525 678" style="list-style-type: none"> <li>- Falsche Markierung «Kein Vortritt».</li> <li>- Breite Trottoirüberfahrt lediglich 2.20 m.</li> <li>- Keine schrägen Randabschlüsse gegenüber Hauptfahrbahn und einmündende Strasse.</li> </ul>	<p data-bbox="1547 295 1906 518">Markierung «Wartelinie» (SSV Nr. 6.13) und Signal «Kein Vortritt» (SSV 3.02) entfernen und normgerechte Trottoirüberfahrt realisieren, abgestimmt auf Belagssanierung Brünigstrasse.</p> <p data-bbox="1547 550 1906 885">Im Abschnitt Pilatusstrasse bis Seestrasse bündeln sich entlang der Brünigstrasse verschiedene Defizite. Diese können nicht einzeln gelöst werden. Es ist eine ganzheitliche Betrachtung notwendig, um die Sicherheitsdefizite zu beheben. Wir empfehlen die Erarbeitung eines Betriebs- und Gestaltungskonzepts.</p>	<p data-bbox="1928 295 2042 534">2</p> <p data-bbox="1928 550 2042 925">2</p>

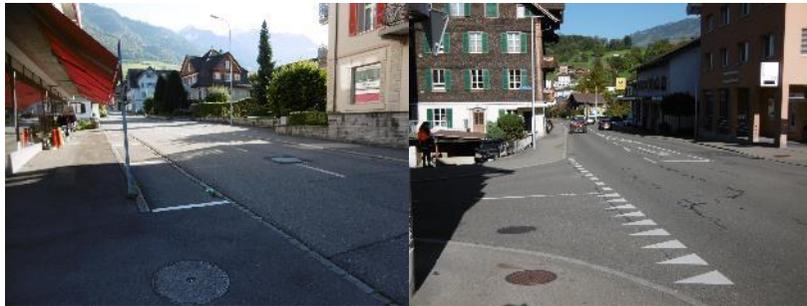
9	<p data-bbox="360 941 797 973">Fussgängerquerung Bahnhofstrasse</p>

<p data-bbox="1189 941 1525 1061">Die Fussgängerführung durch die Einmündung der Bahnhofstrasse ist unterbrochen.</p>	<p data-bbox="1547 941 1906 1061">Realisierung einer normgerechten Trottoirüberfahrt prüfen, abgestimmt auf Belagssanierung Brünigstrasse.</p> <p data-bbox="1547 1093 1906 1189">Allenfalls Realisierung eines Fussgängerstreifens mit Poller prüfen.</p> <p data-bbox="1547 1252 1906 1340">Ganzheitliche Betrachtung Brünigstrasse Abschnitt Pilatusstrasse bis Seestrasse.</p>	<p data-bbox="1928 941 2042 1093">2</p> <p data-bbox="1928 1109 2042 1244">1</p> <p data-bbox="1928 1260 2042 1348">2</p>

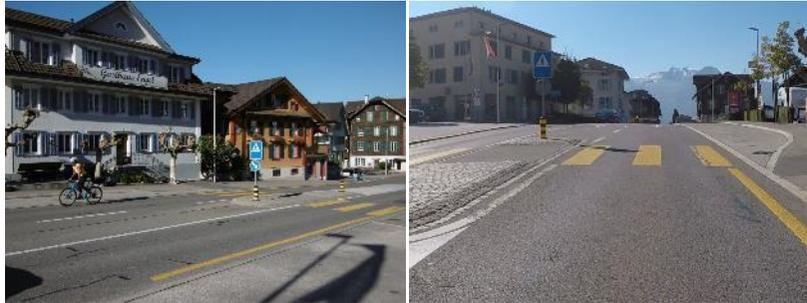
Nr.	Örtlichkeit / Foto	Analyse	Massnahmenvorschläge	Priorität
10	Fussgängerstreifen Brünigstrasse Engel	Signal «Standort eines Fussgängerstreifens» (SSV Nr. 4.11) ist sehr niedrig und auf Grund der Kuppe erst spät erkennbar.	Signalstange «Standort eines Fussgängerstreifens» verlängern.	1

Die Breite der Fahrgasse Seite Nordwest beträgt ca. 3.60 m. Velofahrende werden deshalb im Bereich der Fussgängerschutzinsel knapp vom MIV überholt.	Fahrgassenbreiten zwischen 3.40 und 4.50 m vermeiden: Anpassung Fussgängerschutzinsel, abgestimmt auf Belagssanierung Brünigstrasse.	2
		Der Annäherungsbereich des Fussgängerstreifens befindet sich in im Bereich der Busbucht und wird deshalb von Bussen überfahren.	Ganzheitliche Betrachtung Brünigstrasse Abschnitt Pilatusstrasse bis Seestrasse.

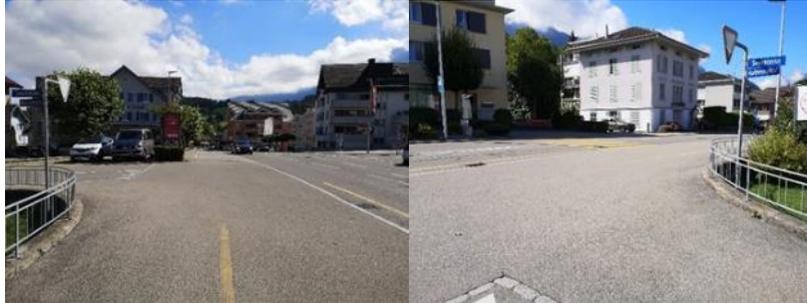
Nr.	Örtlichkeit / Foto	Analyse	Massnahmenvorschläge	Priorität
11	Einmündung Seestrasse in Brünigstrasse	<p>Unklare Vortrittsregelung; keine normgerechte Trottoirüberfahrt:</p> <ul style="list-style-type: none"> <li>- Breite Trottoirüberfahrt deutlich über 3.50 m.</li> <li>- Falsche Markierung «Kein Vortritt» und «Führungslinie».</li> <li>- Keine schrägen Randabschlüsse gegenüber Hauptfahrbahn und einmündende Strasse.</li> </ul> <p>Sichtweite ab Einmünder Seestrasse Richtung Giswil auf Trottoir durch Bepflanzung eingeschränkt.</p> <p>Sichtweite ab Einmünder Seestrasse Richtung Sarnen auf Trottoir durch Bepflanzung und Werbetafel, auf Fahrbahn durch Bushaltestelle eingeschränkt.</p>	<p>Notwendige Sichtweite gemäss Norm (VSS 40 273a) sicherstellen.</p> <p>Normgerechte Trottoirüberfahrt erstellen, abgestimmt auf Belagssanierung Brünigstrasse.</p> <p>Ganzheitliche Betrachtung Brünigstrasse Abschnitt Pilatusstrasse bis Seestrasse.</p>	1

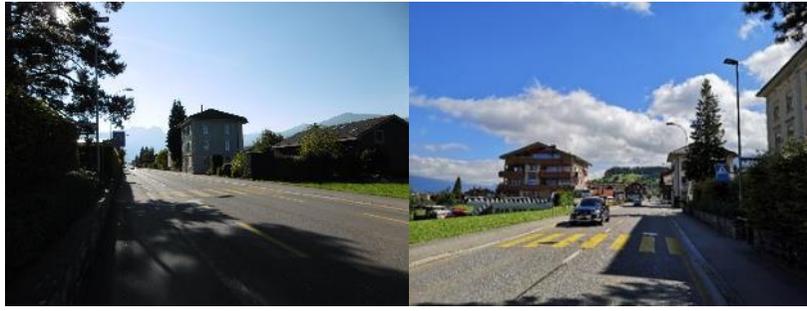
Nr.	Örtlichkeit / Foto	Analyse	Massnahmenvorschläge	Priorität
12	<p data-bbox="360 295 952 327">Fussgängerstreifen Brünigstrasse Gemeindehaus</p>

<p data-bbox="1189 295 1534 359">Beleuchtung ist nur einseitig vorhanden.</p> <p data-bbox="1189 391 1534 518">Signal «Standort eines Fussgängerstreifens» (SSV Nr. 4.11) ist nur einseitig vorhanden.</p> <p data-bbox="1189 550 1534 614">Signal 4.11 ist nicht retroreflektierend.</p>	<p data-bbox="1547 295 1915 422">Beidseitige Beleuchtung gemäss SLG Richtlinie 202 anordnen, oder Nachweis über genügende Lichtstärke.</p> <p data-bbox="1547 454 1915 518">Signal SSV Nr. 4.11 beidseitig anordnen.</p> <p data-bbox="1547 550 1915 614">Retroreflektierende Signale einsetzen.</p>	1
13	<p data-bbox="360 678 817 710">Einmündung Feldweg in Brünigstrasse</p>

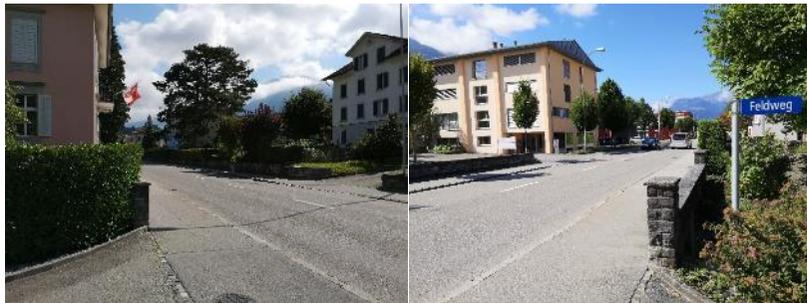
<p data-bbox="1189 678 1534 917">Sichtweite ab Einmünder Feldweg Richtung Sarnen auf Trottoir und Fahrbahn durch Hecke und Gartenmauer, Richtung Giswil auf Trottoir und Fahrbahn durch Gartenmauer eingeschränkt.</p> <p data-bbox="1189 949 1534 1013">Keine normgerechte Trottoirüberfahrt:</p> <ul data-bbox="1189 1045 1534 1236" style="list-style-type: none"> <li>- Breite Trottoirüberfahrt lediglich 2.10 m.</li> <li>- Keine schrägen Randabschlüsse gegenüber Hauptfahrbahn und einmündende Strasse.</li> </ul>	<p data-bbox="1547 678 1915 805">Notwendige Sichtweite gemäss Norm (VSS 40 273a) sicherstellen (Anpassung Gartenmauer, Grünpflege).</p>	1

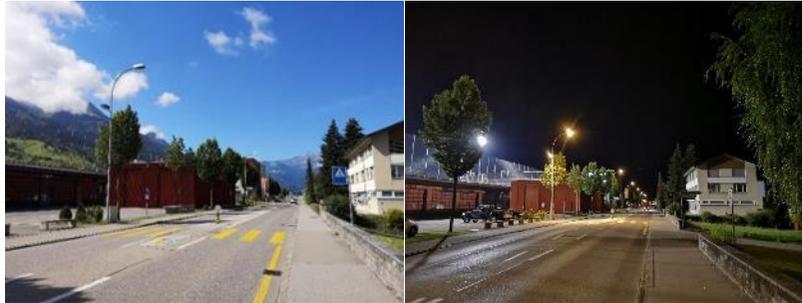
Nr.	Örtlichkeit / Foto	Analyse	Massnahmenvorschläge	Priorität
14	Fussgängerstreifen Brünigstrasse Werkhof / Feuerwehr

<p>Beleuchtung nur einseitig vorhanden.</p> <p>Signal «Standort eines Fussgängerstreifens» (SSV Nr. 4.11) ist nur einseitig vorhanden.</p> <p>Signal 4.11 ist nicht retroreflektierend.</p>	<p>Beidseitige Beleuchtung gemäss SLG Richtlinie 202 anordnen, oder Nachweiss über genügende Lichtstärke.</p> <p>Signal SSV Nr. 4.11 beidseitig anordnen.</p> <p>Retroreflektierende Signale einsetzen.</p>	1
15	Einmündung Im Feld in Brünigstrasse

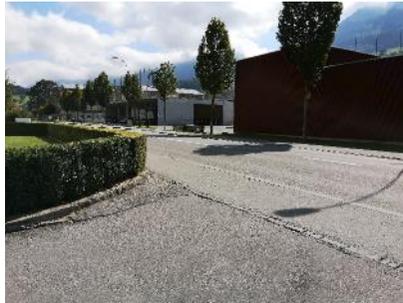
<p>Sichtweite ab Einmünder Im Feld Richtung Sachseln auf Trottoir und Fahrbahn durch Hecke eingeschränkt.</p> <p>Keine normgerechte Trottoirüberfahrt:</p> <ul style="list-style-type: none"> <li>- Breite Trottoirüberfahrt lediglich 2.00 m.</li> <li>- Keine schrägen Randabschlüsse gegenüber Hauptfahrbahn und einmündende Strasse.</li> </ul>	<p>Notwendige Sichtweite gemäss Norm (VSS 40 273a) sicherstellen (Grünpflege).</p> <p>Normgerechte Trottoirüberfahrt erstellen im Rahmen einer nächsten Belagssanierung.</p>	1

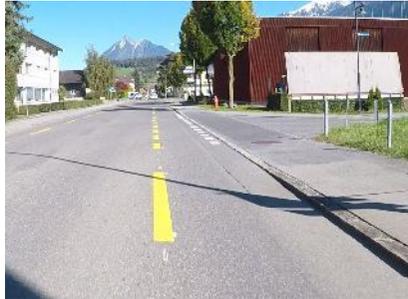
Nr.	Örtlichkeit / Foto	Analyse	Massnahmenvorschläge	Priorität
16	Einmündung Mattlistrassen in Brünigstrasse

Keine normgerechte Trottoirüberfahrt: <ul style="list-style-type: none"><li>- Breite Trottoirüberfahrt lediglich 2.20 m.</li><li>- Falsche Markierung «Führungslinie» und «ununterbrochene Längslinie».</li><li>- Keine schrägen Randabschlüsse gegenüber Hauptfahrbahn und einmündende Strasse.</li></ul>	Normgerechte Trottoirüberfahrt erstellen, abgestimmt auf Belagssanierung Brünigstrasse.	2
17	Einmündung Chilchbreiten in Brünigstrasse

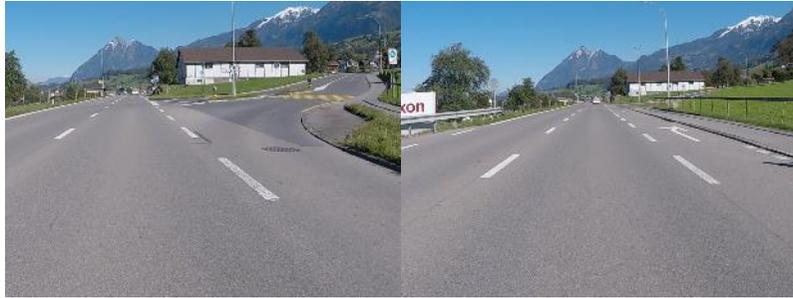
Die Rechtsabbiegespur ist zu schmal.  Der Einmündungsbereich ist sehr breit. Die Fahrzeuge können deshalb mit hohen Geschwindigkeiten von der Brünigstrasse in die Strasse Chilchbreiten abbiegen.	Prüfung einer Velofurt beim Fussgängerstreifen Chilchbreiten.  Einmündung einengen. Rechtsabbiegespur aufheben.	2   2

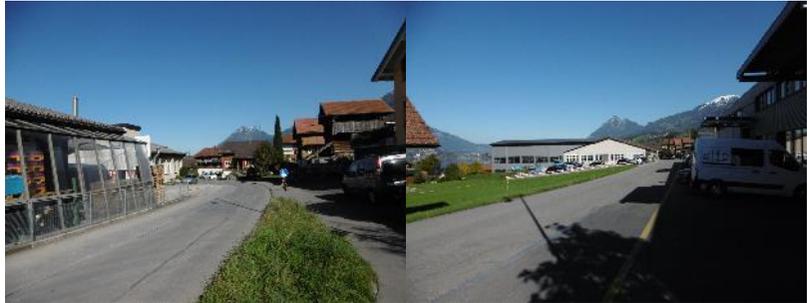
Nr.	Örtlichkeit / Foto	Analyse	Massnahmenvorschläge	Priorität
18	<p data-bbox="360 295 414 327">Elfo</p>

<p data-bbox="1189 295 1534 391">Fahrzeuge fahren ab Parkfelder rückwärts über das Trottoir auf die Fahrbahn.</p> <p data-bbox="1189 422 1534 550">Gemäss Rückmeldung Elternumfrage sind bei der Firma elfo oft Lastwagen auf dem Trottoir parkiert.</p>	<p data-bbox="1547 295 1870 359">Anordnung der Parkfelder prüfen.</p> <p data-bbox="1547 391 1825 422">Anlieferung definieren.</p>	1
19	<p data-bbox="360 678 907 710">Einmündung Älggistrasse in Edisriederstrasse</p>

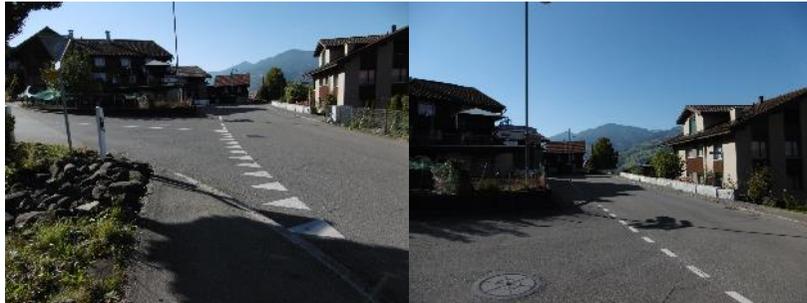
<p data-bbox="1189 678 1534 798">Die Fussgängerführung durch die Einmündung der Älggistrasse ist unterbrochen.</p> <p data-bbox="1189 829 1534 981">Sichtweite ab Einmünder Älggistrasse Richtung Chilchbreiten ist auf Trottoir und Fahrbahn durch Gartenmauer eingeschränkt.</p> <p data-bbox="1189 1013 1534 1197">Einmündungsbereich ist sehr breit. Grosse Querungsdistanz für Schulkinder. Fahrzeuge können mit hohen Geschwindigkeiten abbiegen.</p>	<p data-bbox="1547 678 1915 766">Realisierung einer normgerechten Trottoirüberfahrt prüfen.</p> <p data-bbox="1547 829 1915 917">Neue Strassenraumgestaltung zusammen mit Temporeduktion prüfen.</p>	2  2

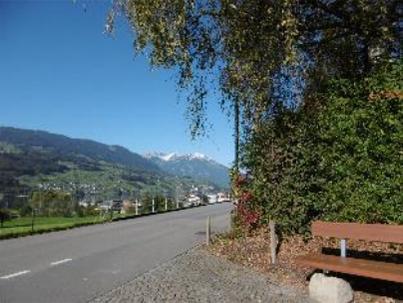
Nr.	Örtlichkeit / Foto	Analyse	Massnahmenvorschläge	Priorität
20	Einmündung Höfliweg in Edisriederstrasse

Sichtweite ab Einmünder Höfliweg Richtung Schulhaus auf Trottoir und Fahrbahn durch Bepflanzung stark eingeschränkt.  Keine normgerechte Trottoirüberfahrt: <ul style="list-style-type: none"> <li>- Breite Trottoirüberfahrt lediglich 2.00 m.</li> <li>- Keine schrägen Randabschlüsse gegenüber Hauptfahrbahn und einmündende Strasse.</li> </ul>	Notwendige Sichtweite gemäss Norm (VSS 40 273a) sicherstellen (Grünpflege).  Normgerechte Trottoirüberfahrt erstellen im Rahmen einer nächsten Belagssanierung.	1  2
21	Einmündung Dammweg in Edisriederstrasse

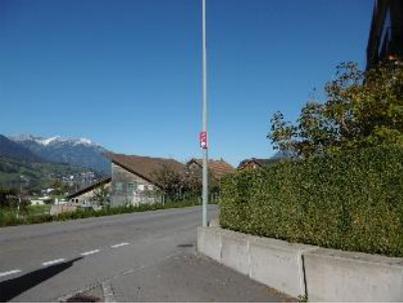
Sichtweite ab Einmünder Dammweg Richtung Schulhaus auf Trottoir und Fahrbahn durch Hecke stark eingeschränkt.  Keine normgerechte Trottoirüberfahrt: <ul style="list-style-type: none"> <li>- Breite Trottoirüberfahrt lediglich 2.00 m.</li> <li>- Keine schrägen Randabschlüsse gegenüber Hauptfahrbahn und einmündende Strasse.</li> </ul>	Notwendige Sichtweite gemäss Norm (VSS 40 273a) sicherstellen (Grünpflege).  Normgerechte Trottoirüberfahrt erstellen im Rahmen einer nächsten Belagssanierung.	1  2

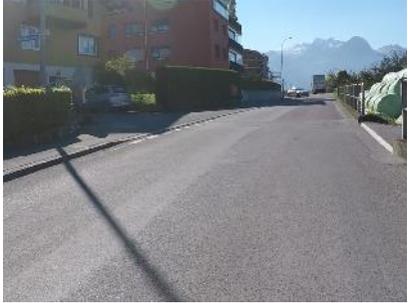
Nr.	Örtlichkeit / Foto	Analyse	Massnahmenvorschläge	Priorität
22	Einmündung Gersmattstrasse in Edisriederstrasse

Sichtweite ab Einmünder Gersmattstrasse Richtung Schulhaus auf Trottoir und Fahrbahn durch Hecke stark eingeschränkt.  Keine normgerechte Trottoirüberfahrt: <ul style="list-style-type: none"> <li>- Keine schrägen Randabschlüsse gegenüber Hauptfahrbahn und einmündende Strasse</li> <li>- Schiefwinklige Einmündung</li> </ul>	Notwendige Sichtweite gemäss Norm (VSS 40 273a) sicherstellen (Grünpflege).  Normgerechte Trottoirüberfahrt erstellen.  Eine Änderung der Einmündung Gersmattstrasse ist mittelfristig in Planung (Investitionsprojekt). Die Massnahmenvorschläge sind im Rahmen dieses Projektes zu berücksichtigen.	1
23	Verzweigung Mattlistrasse / Edisriederstrasse

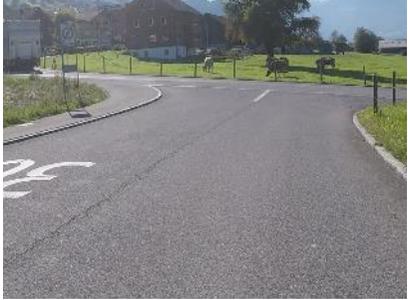
Keine normgerechte Trottoirüberfahrt: <ul style="list-style-type: none"> <li>- Breite lediglich 2.10 m.</li> <li>- Keines schrägen Randabschlüsse gegenüber Hauptfahrbahn und einmündende Strasse.</li> <li>- Falsche Markierung «Führungslinie» und «ununterbrochene Längslinie».</li> </ul>	Normgerechte Trottoirüberfahrt erstellen im Rahmen einer nächsten Belagssanierung..	2

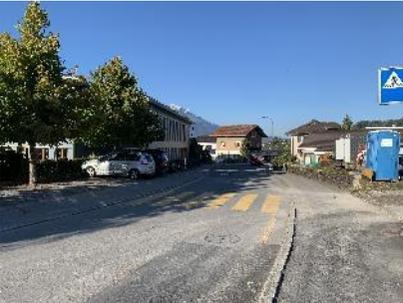
Nr.	Örtlichkeit / Foto	Analyse	Massnahmenvorschläge	Priorität
24	<p>Fussgängerstreifen Schulhaus Edisriederstrasse</p>

<p>Beleuchtung nur einseitig vorhanden.</p> <p>Signal «Standort eines Fussgängerstreifens» (SSV Nr. 4.11) ist nur einseitig vorhanden.</p> <p>Signal 4.11 ist nicht retroreflektierend.</p>	<p>Beidseitige Beleuchtung gemäss SLG Richtlinie 202 anordnen, oder Nachweiss über genügende Lichtstärke.</p> <p>Signal SSV Nr. 4.11 beidseitig anordnen.</p> <p>Retroreflektierende Signale einsetzen.</p>	1
25	<p>Edisriederstrasse Verbindung zu Dorfstrasse</p>

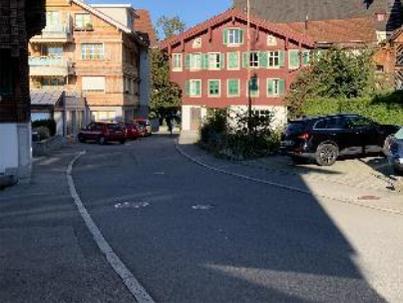
<p>Viele Parkfelder vorhanden teilweise Rückwärtsmanöver auf Trottoir.</p> <p>Trottoirs sind zu schmal.</p>	<p>Realisierung Begegnungszone prüfen.</p> <p>Strassenraumgestaltung</p>	2

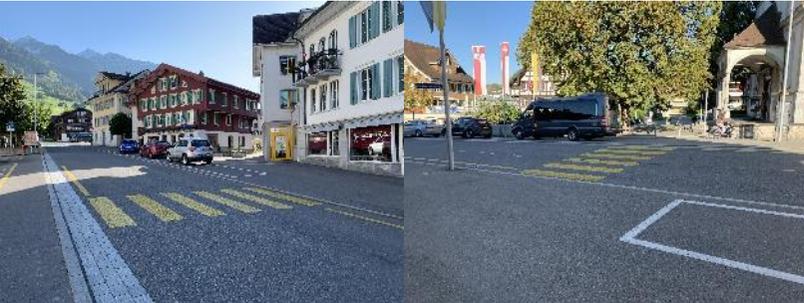
<p>Signal «Standort eines Fussgängerstreifens» (SSV Nr. 4.11) fehlt.</p> <p>Beleuchtung entspricht möglicherweise nicht der SLG Richtlinie.</p> <p>Annäherungsbereich wird von Fahrzeugen überfahren (Parkfelder).</p> <p>Sichtweiten teilweise durch parkierende Autos eingeschränkt.</p>	<p>Signal SSV Nr. 4.11 beidseitig anordnen.</p> <p>Beidseitige Beleuchtung gemäss SLG Richtlinie 202 anordnen, oder Nachweis über genügende Lichtstärke.</p> <p>Aufhebung Parkfelder im Sichtdreieck.</p>	1
27	Fussgängerstreifen Steinen

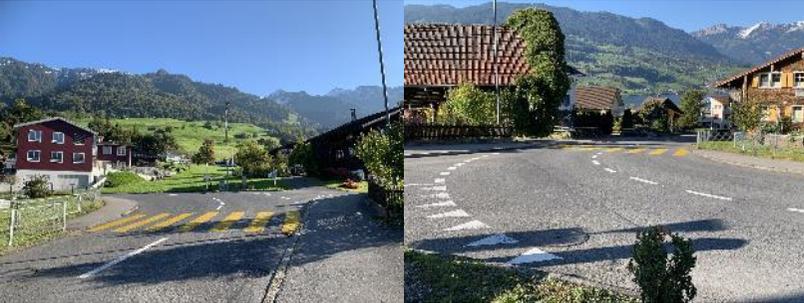
<p>Signal «Standort eines Fussgängerstreifens» (SSV Nr. 4.11) fehlt.</p> <p>Beleuchtung entspricht möglicherweise nicht der SLG Richtlinie.</p> <p>Sichtweiten aufgrund Kurve stark eingeschränkt.</p> <p>Keine Fussgängerschutzinsel vorhanden</p>	<p>Standort des Fussgängerstreifens überprüfen. Sichtweiten müssen eingehalten sein. Normgerechter Fussgängerstreifen erstellen.</p> <p>Geschwindigkeitsreduktion prüfen.</p>	1

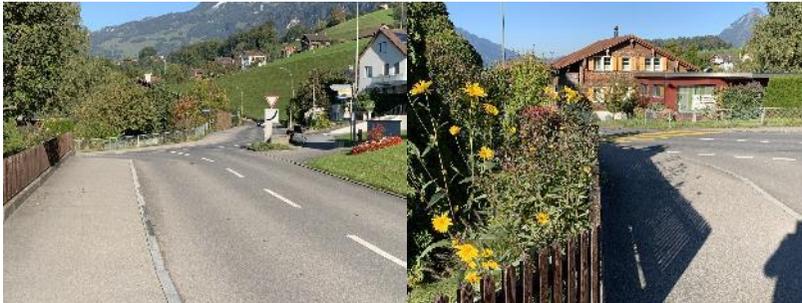
<p data-bbox="1176 295 1534 359">Keine Querungshilfe vorhanden.</p> <p data-bbox="1176 391 1534 454">Sichtweiten auf Grund Kurve eingeschränkt.</p>	<p data-bbox="1545 295 1915 359">Markierung Fussgängerstreifen mit Poller prüfen.</p> <p data-bbox="1545 391 1915 454">Geschwindigkeitsreduktion prüfen.</p>	1
29	<p data-bbox="358 662 672 694">Einmündung Chilchweg</p>

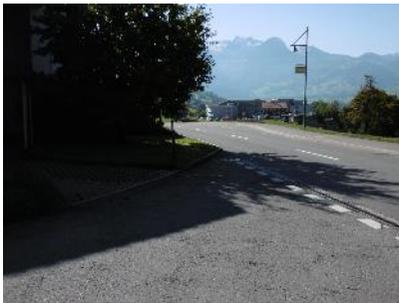
<p data-bbox="1176 662 1534 790">Sichtweite ab Einmünder Chilchweg Richtung Steinen auf Fahrbahn durch Bepflanzung eingeschränkt.</p>	<p data-bbox="1545 662 1915 758">Notwendige Sichtweite gemäss Norm (VSS 40 273a) sicherstellen (Grünpflege).</p> <p data-bbox="1545 790 1915 853">Geschwindigkeitsreduktion prüfen.</p>	1

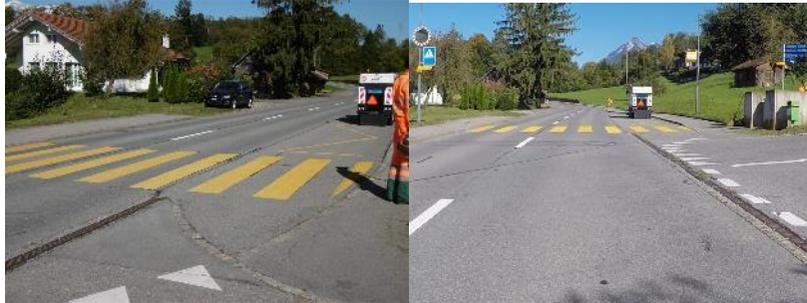
<p>Signal «Standort eines Fussgängerstreifens» (SSV Nr. 4.11) nur einseitig vorhanden.</p> <p>Beleuchtung entspricht möglicherweise nicht der SLG Richtlinie.</p> <p>Fussgängerstreifen befindet sich im Bereich der Busbucht.</p>	<p>Signal SSV Nr. 4.11 beidseitig anordnen.</p> <p>Beidseitige Beleuchtung gemäss SLG Richtlinie 202 anordnen, oder Nachweiss über genügende Lichtstärke.</p> <p>Geschwindigkeitsreduktion prüfen.</p> <p>Überprüfung Standort Fussgängerstreifen respektive Busbucht. Allenfalls Fahrbahnhaltestelle erstellen oder Busbucht in Richtung Flüeli verschieben.</p>	<p>1</p> <p>2</p>
